# Cité scolaire de Digoin

Historique des résultats des analyses de l'eau aux 1<sup>er</sup> et 2<sup>ème</sup> jets (cuivre – plomb – nickel)

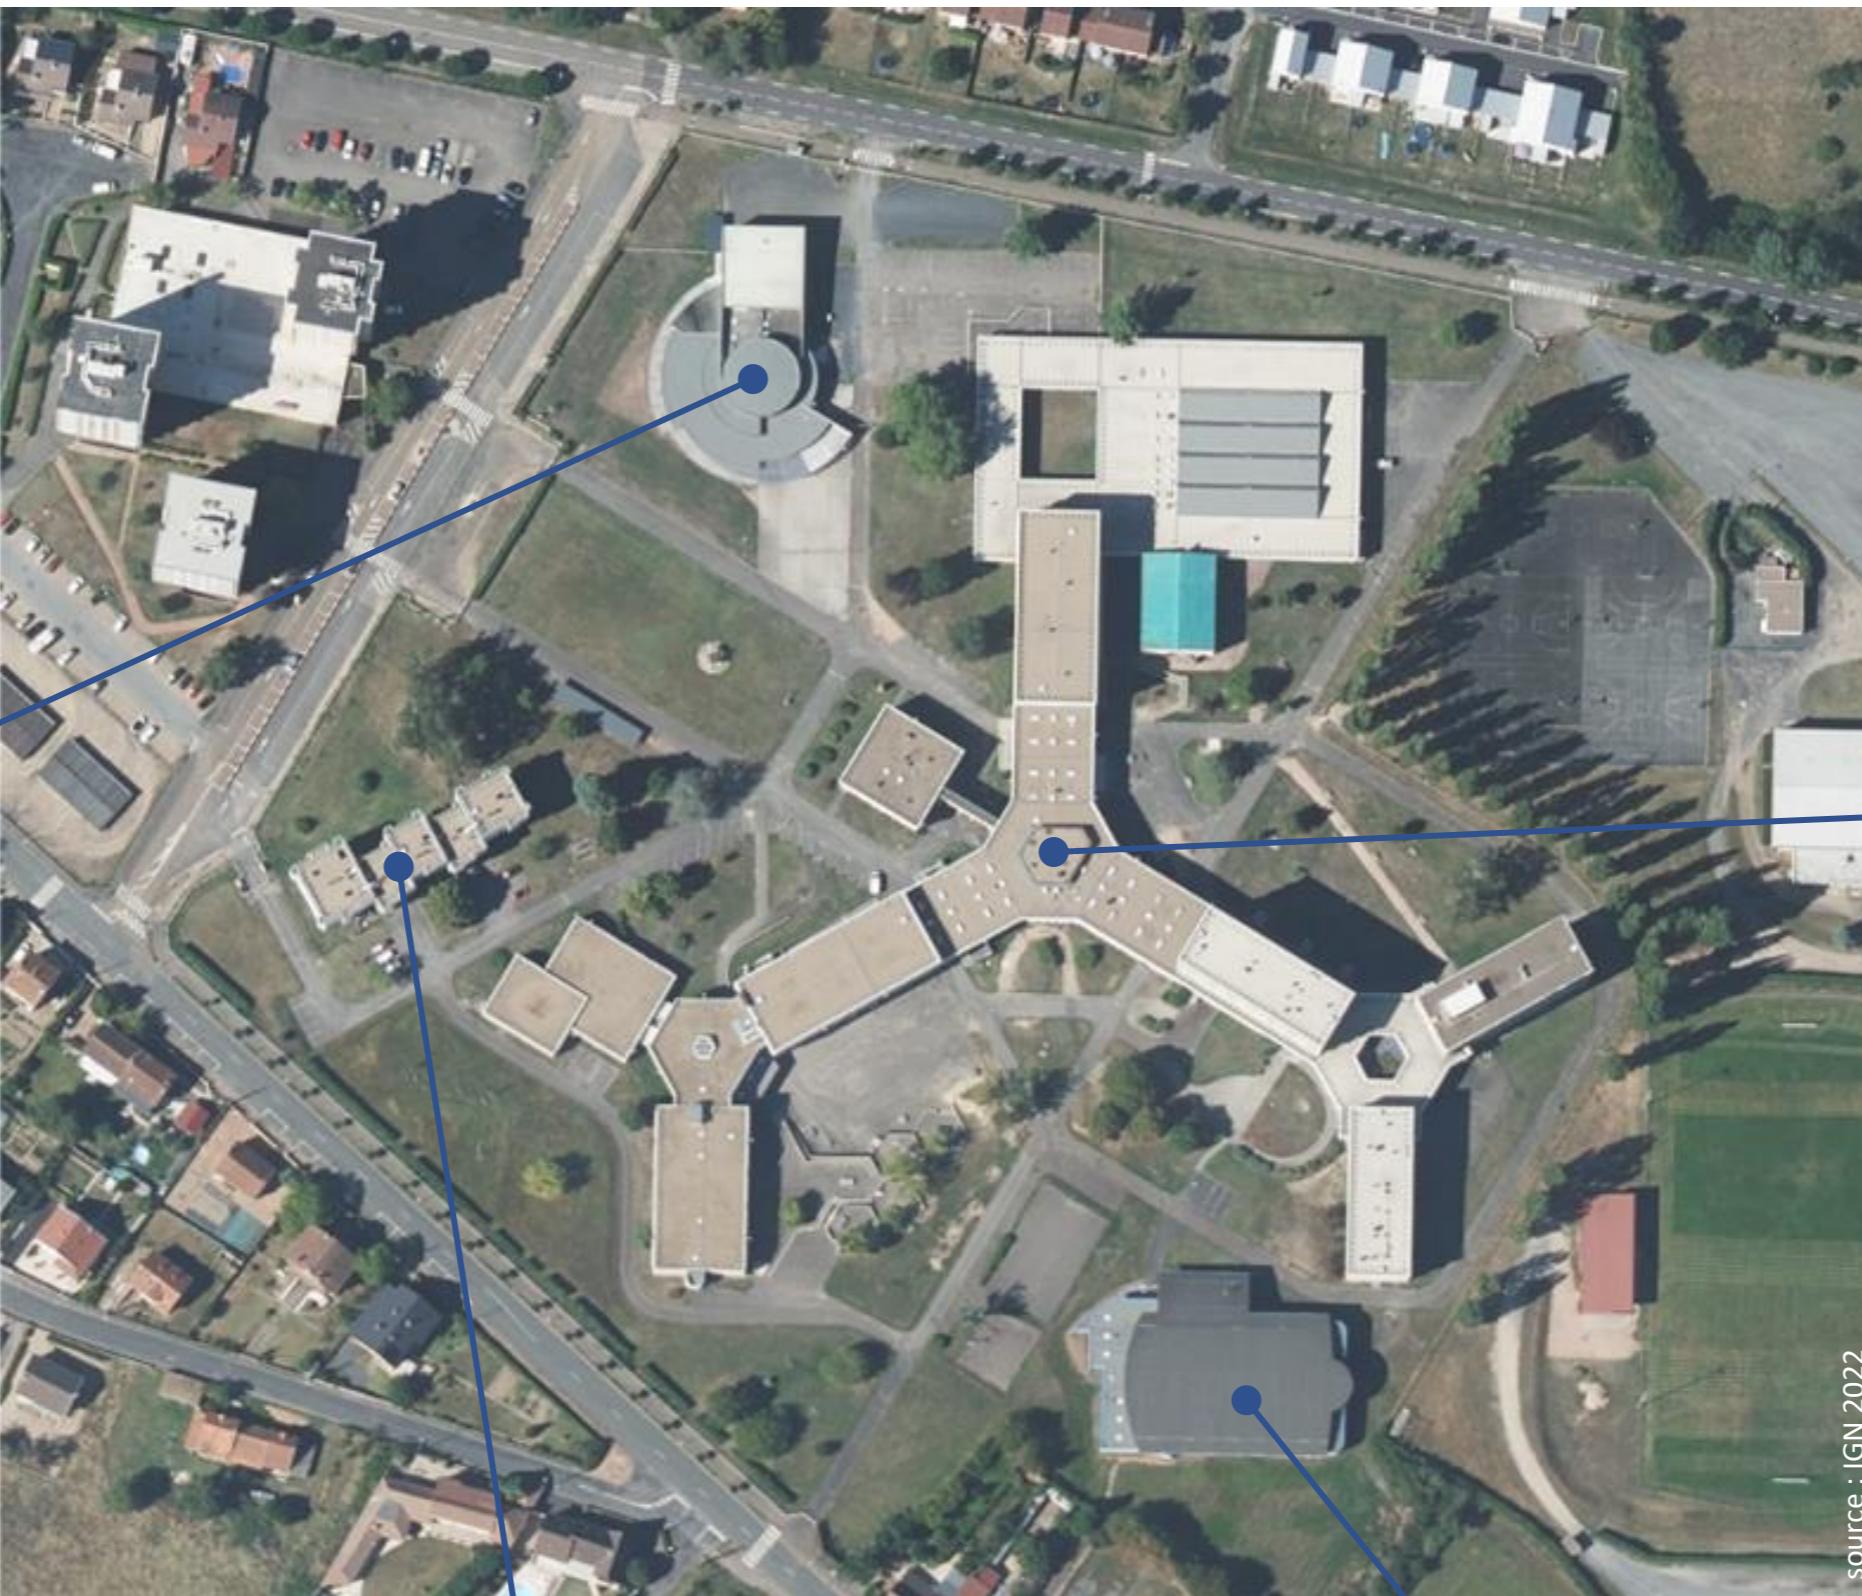
- analyses conformes aux 1<sup>er</sup> et 2<sup>ème</sup> jets
- analyses non conformes aux 1<sup>er</sup> et 2<sup>ème</sup> jets
- analyses non conformes au 1<sup>er</sup> jet – conformes au 2<sup>ème</sup> jet
- analyses conformes au 1<sup>er</sup> jet – non conformes au 2<sup>ème</sup> jet

Cu 1 000 µg/l  
Pb 10 µg/l  
Ni 20 µg/l
